*Report on Antiquities*

oudheidkundig verslag

1927

Eerste en Tweede Kwartaal

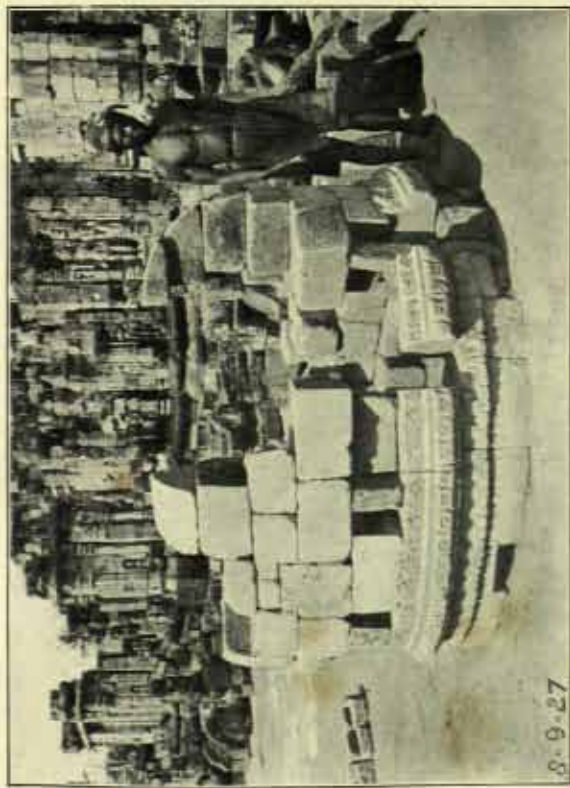
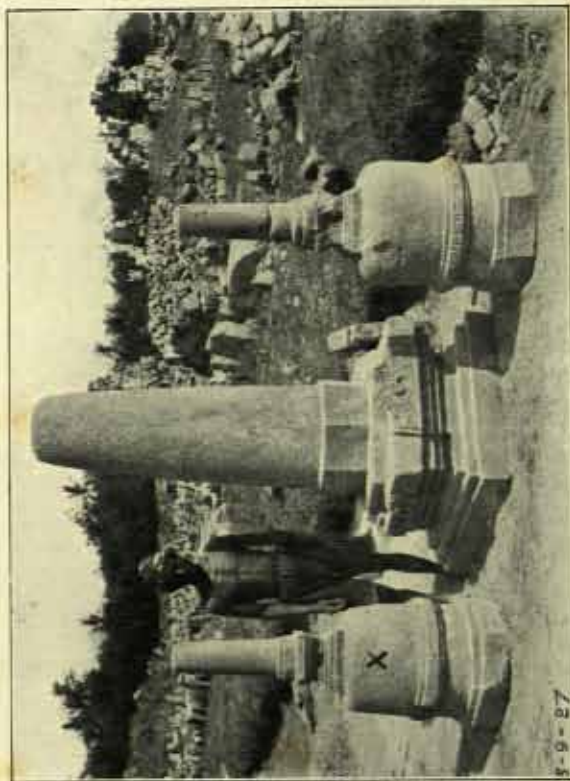
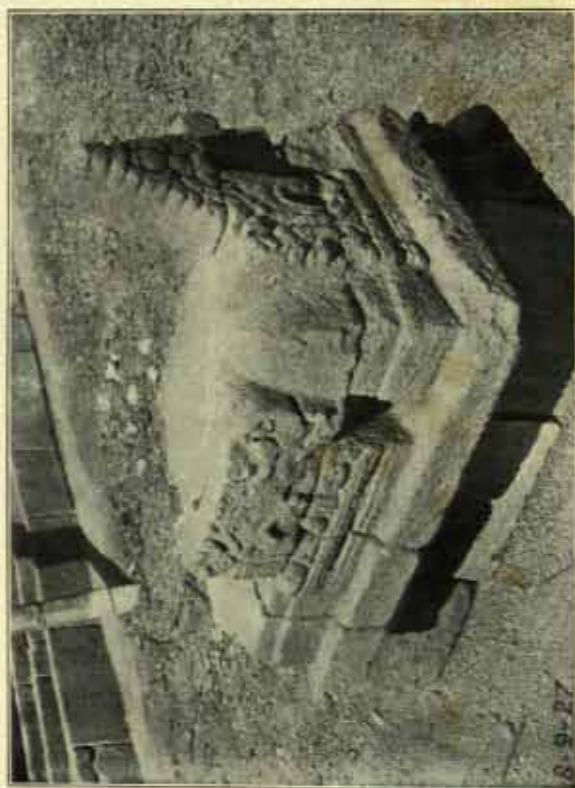
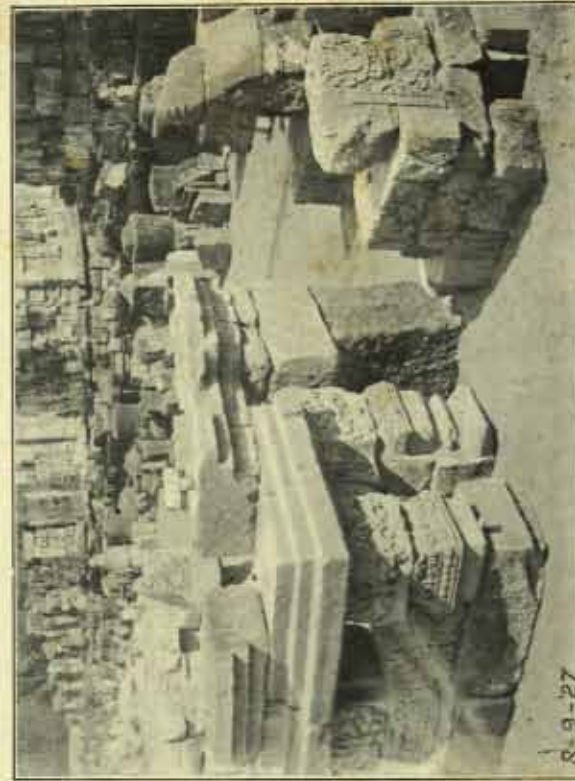
a. Hoofddagob op den grond opgesteld. b. Voetstuk met pinakel op den grond opgesteld. c. Voetstuk om de kleine dagob op den N. W. boek op den grond opgesteld. d. Fragment van den terling op den Z. W. boek op den grond opgesteld.

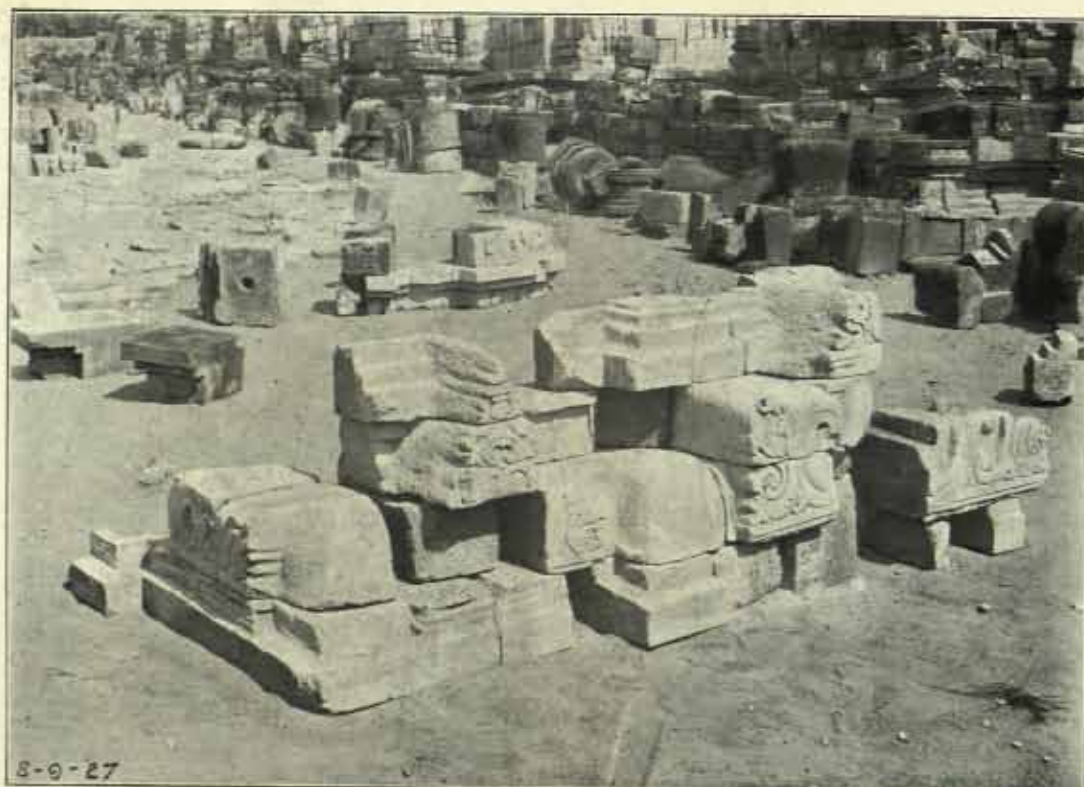
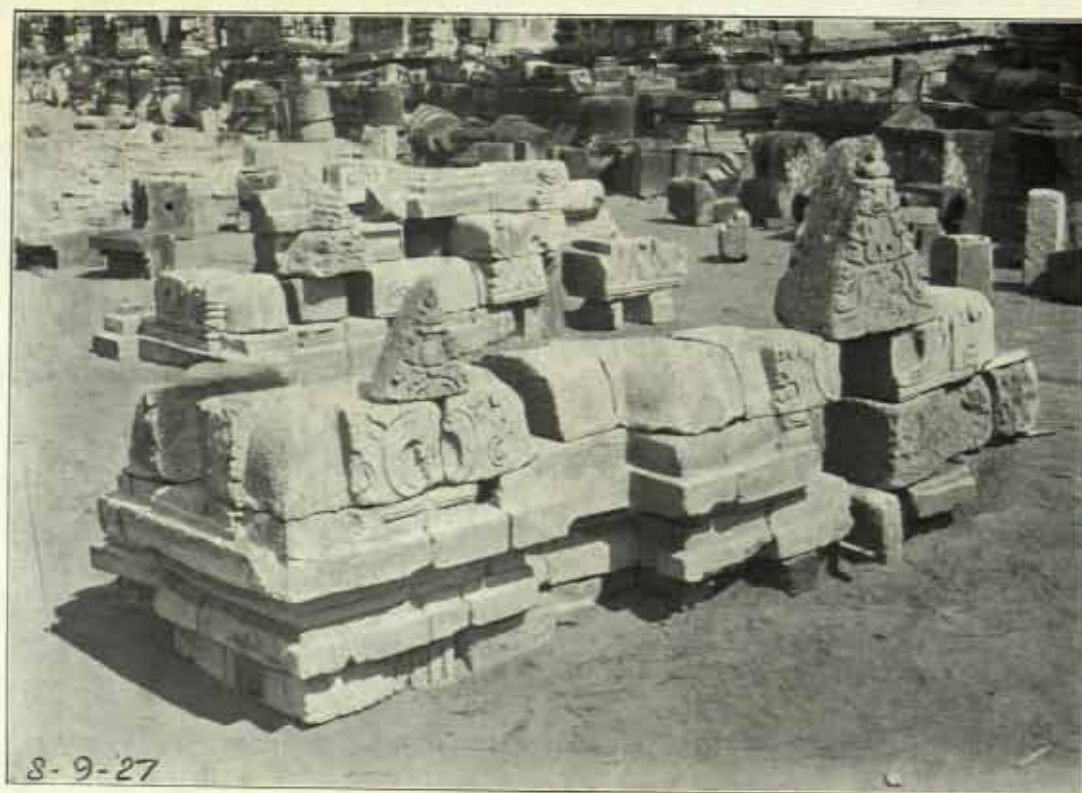
- a. *Fragment van de kroonlijst op den Zuid-Westhoek op den grond opgesteld.*
- b. *Fragment van het voetstuk onder de kleine dagob op den Zuid-Westhoek op den grond opgesteld.*

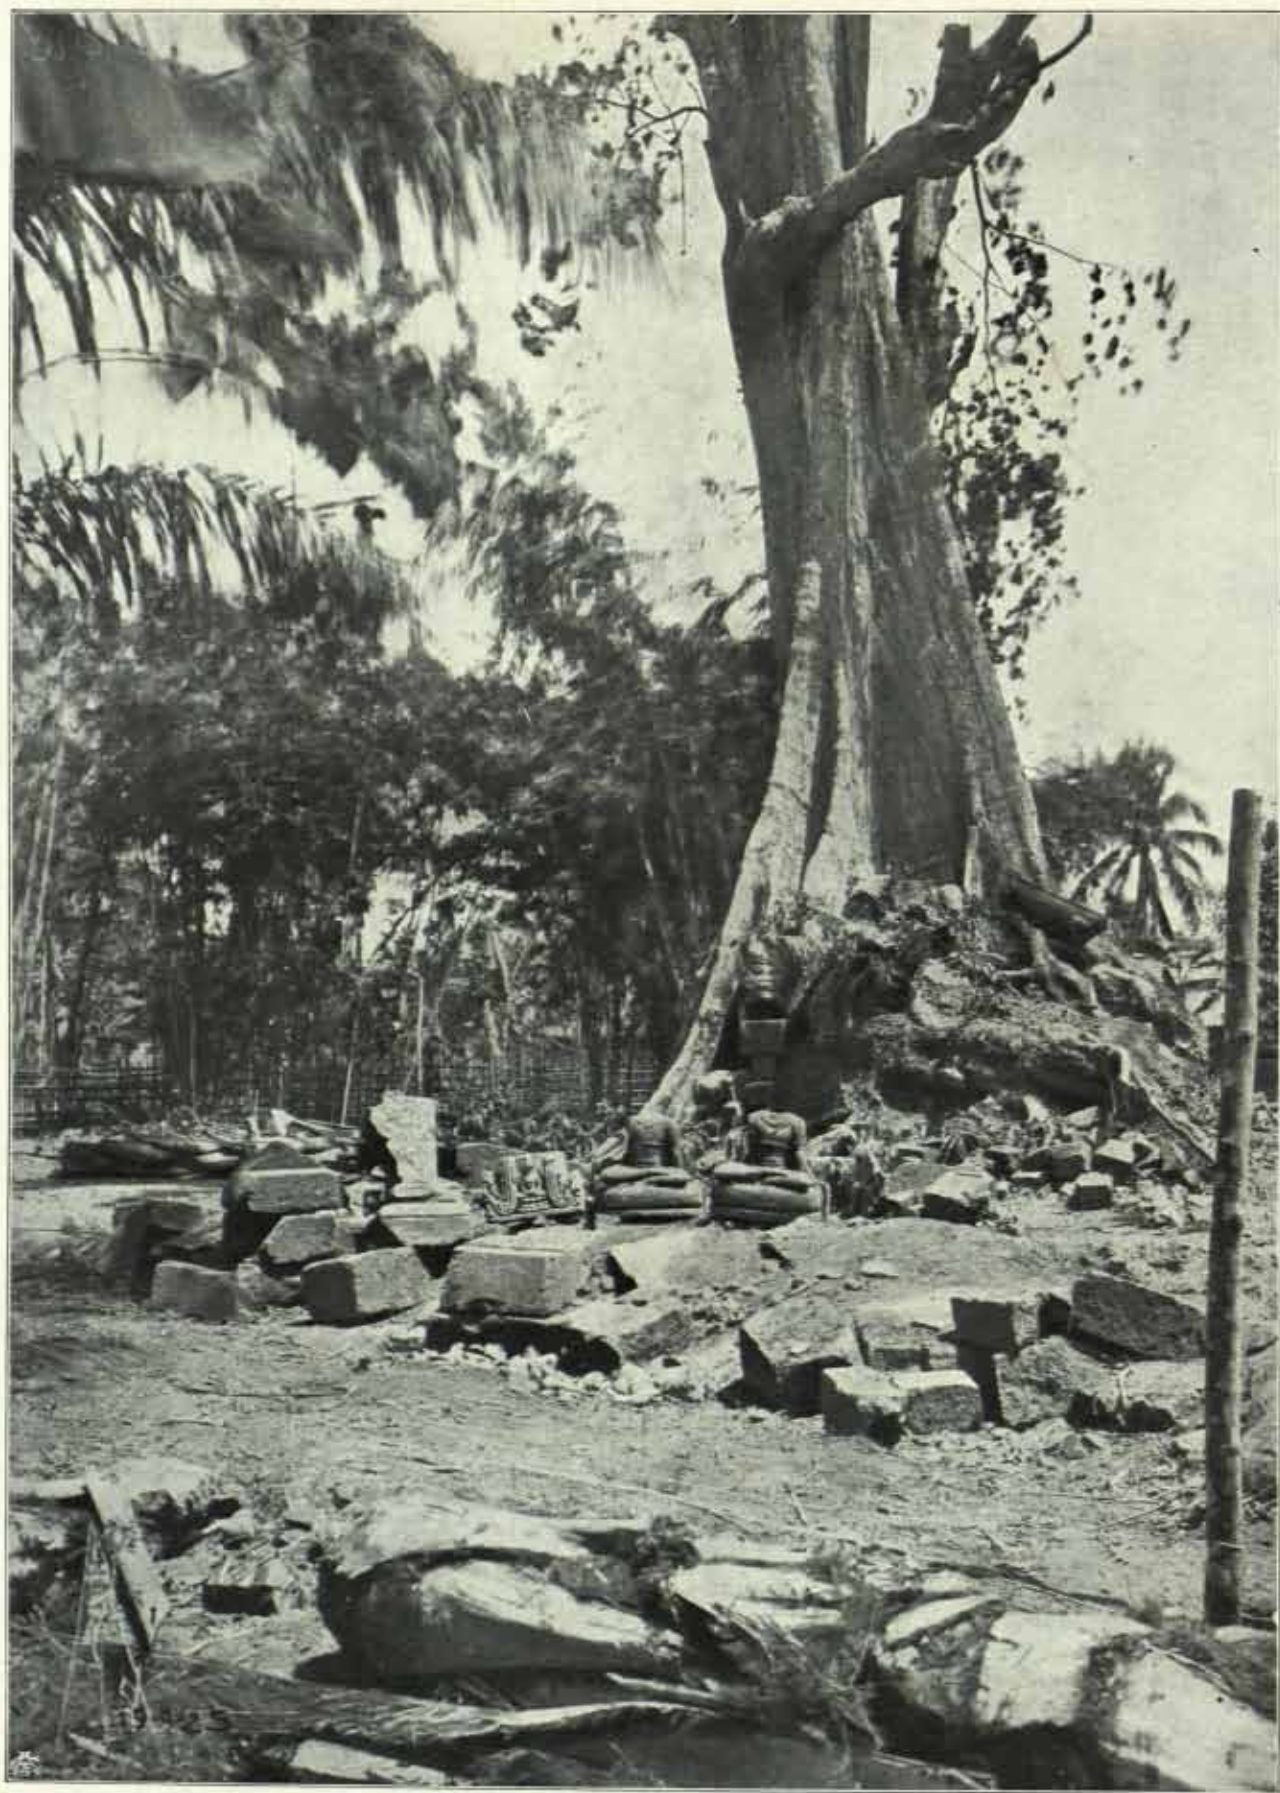
*Tjandi Merak,  
distr. Karangnongko, afd. Klaten, vóór de ontgraving.*

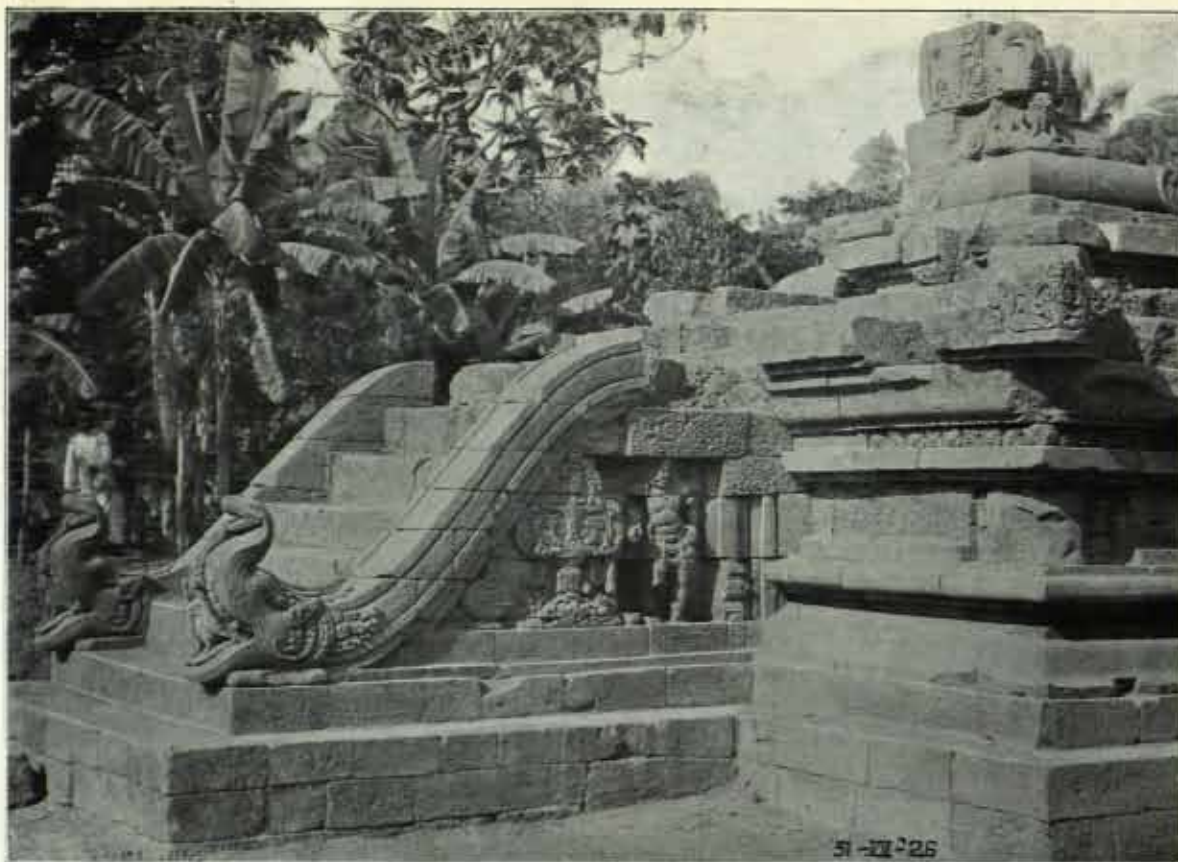
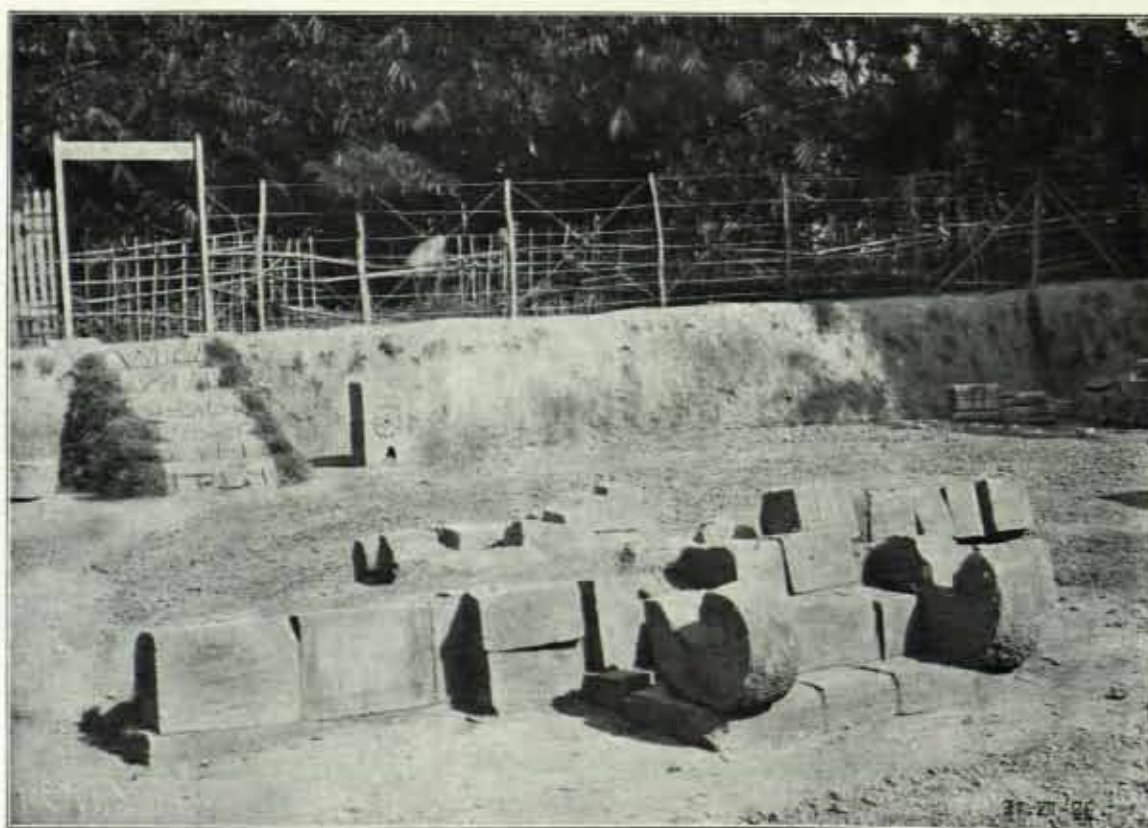
- a. Noorder-trapvleugel met tempelboek. Noord-Oost-onderbouw en gedeelte basement.  
b. Fragmenten van poortgebouwtje aan de Westzijde.*

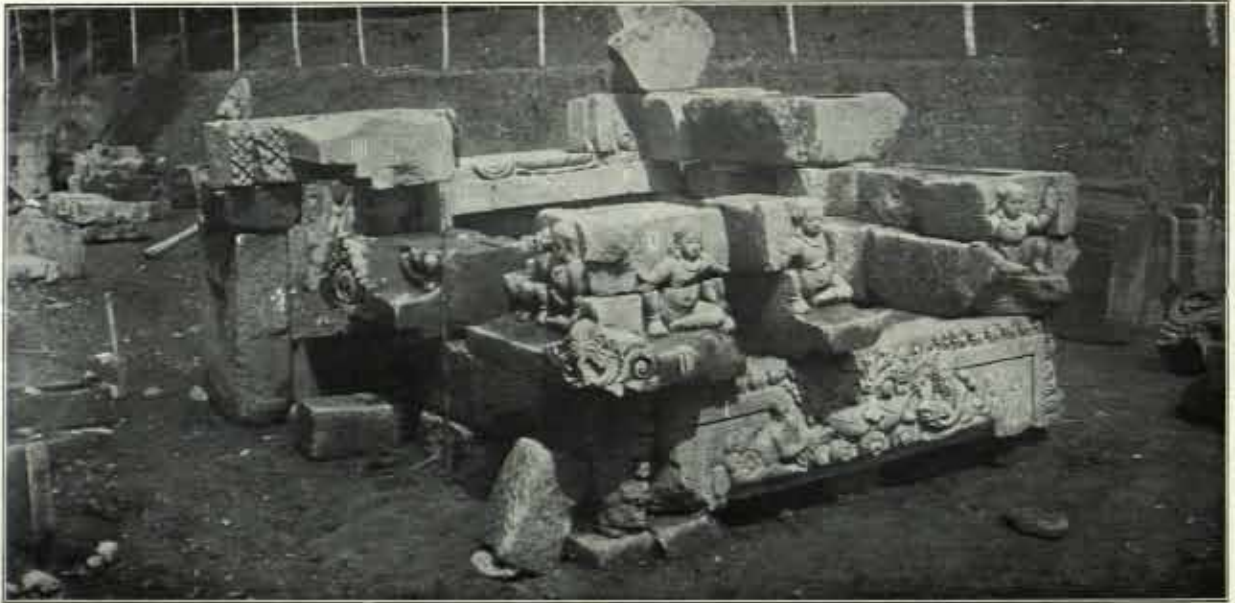
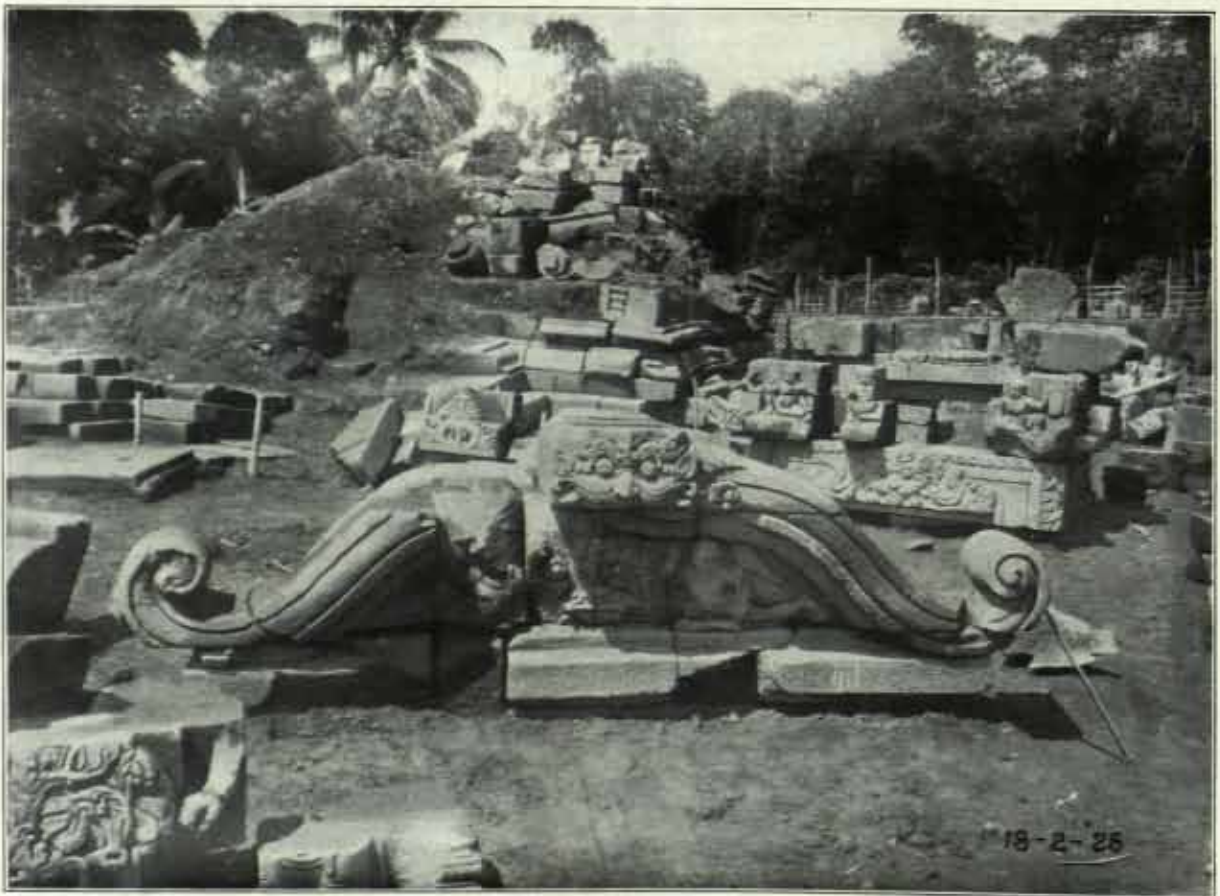
- a. Fragmenten op den beganen grond. Voorportaal. Zuid-Oost. Bij B dorpel naar de cella.  
 b. Fragmenten op den beganen grond. Voorportaal. Bekroning boven den buitendorpel I.

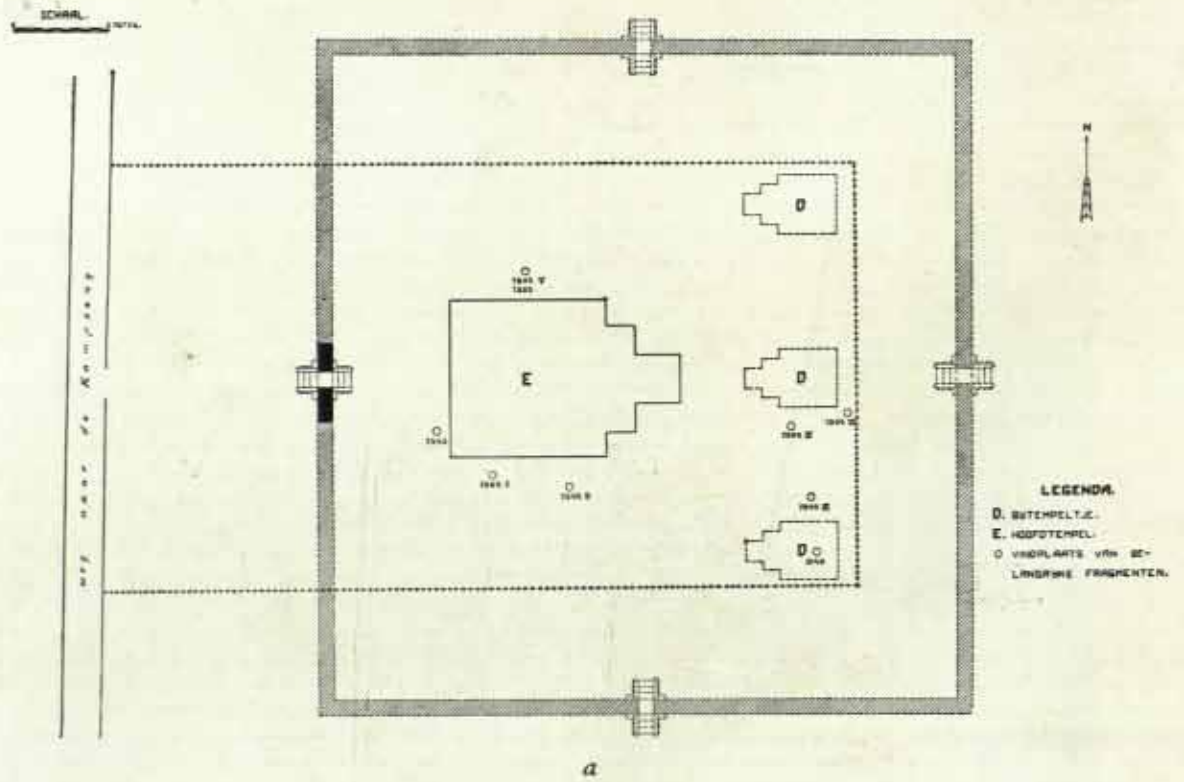
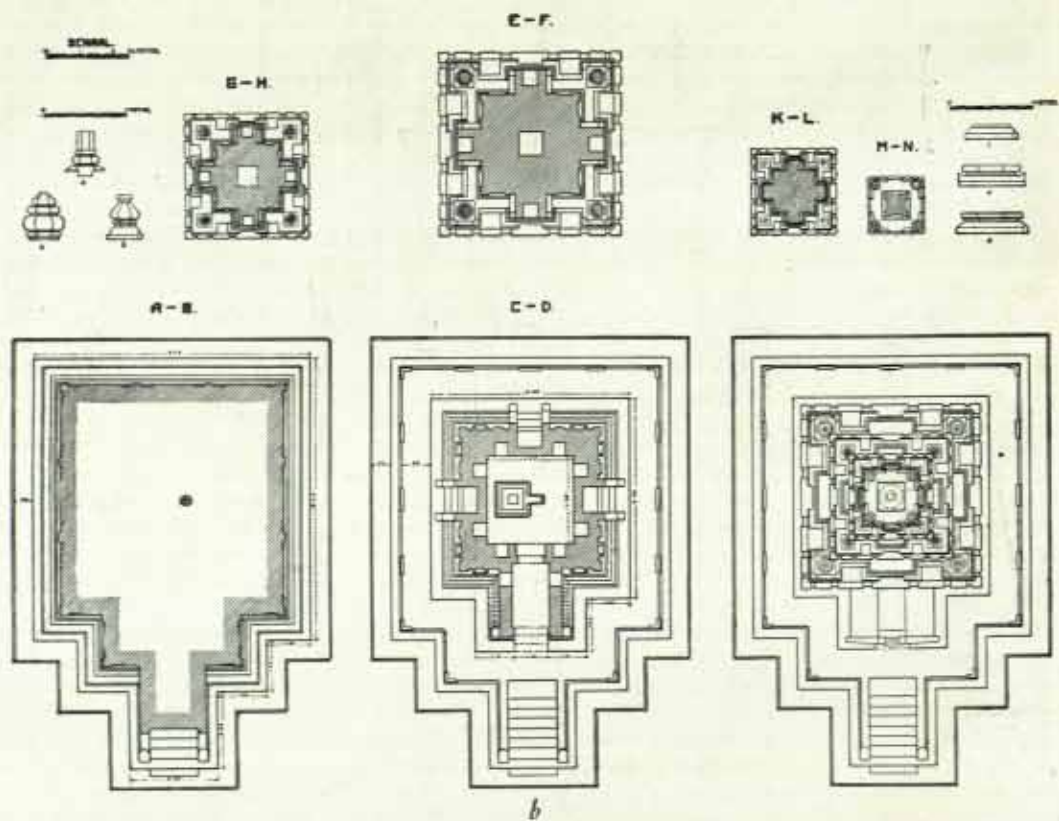
a. Situatie. b. Doorsneden- en Boven-aanzicht.

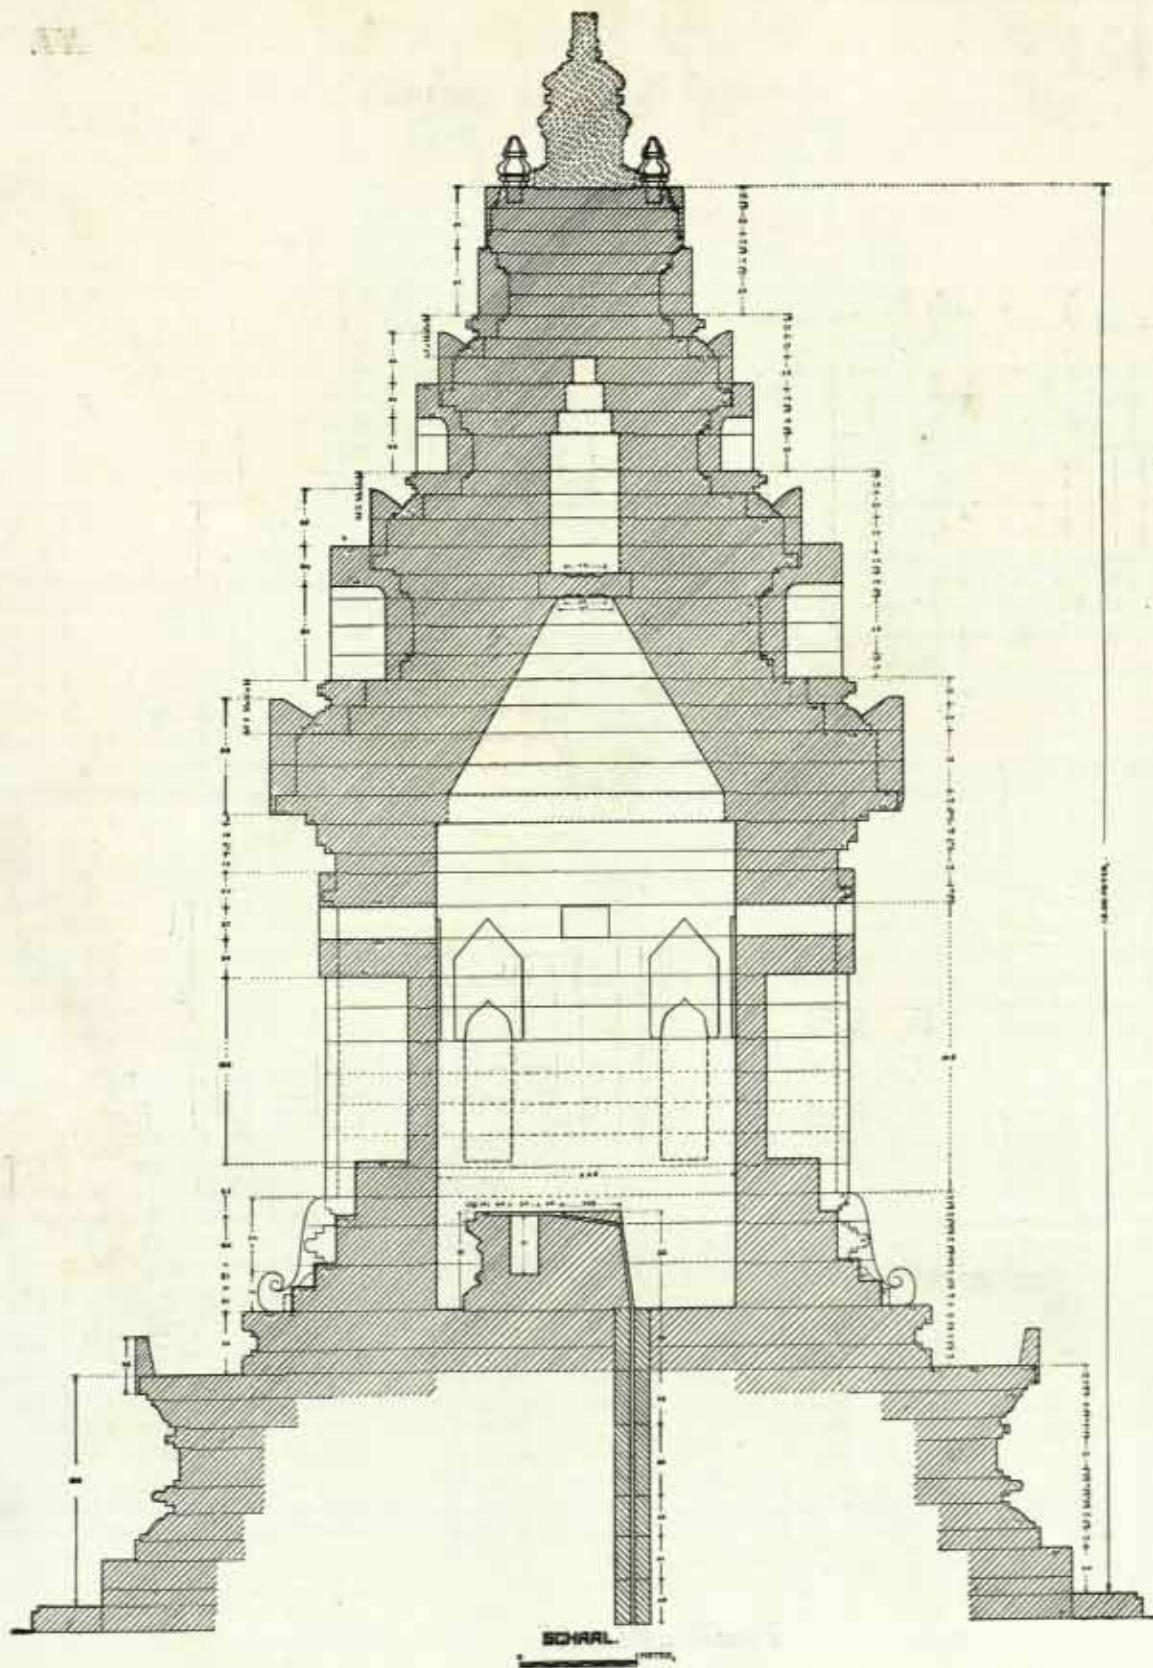
*Tjandi „Merak“*  
*Doorsnede: Noord-Zuid.*

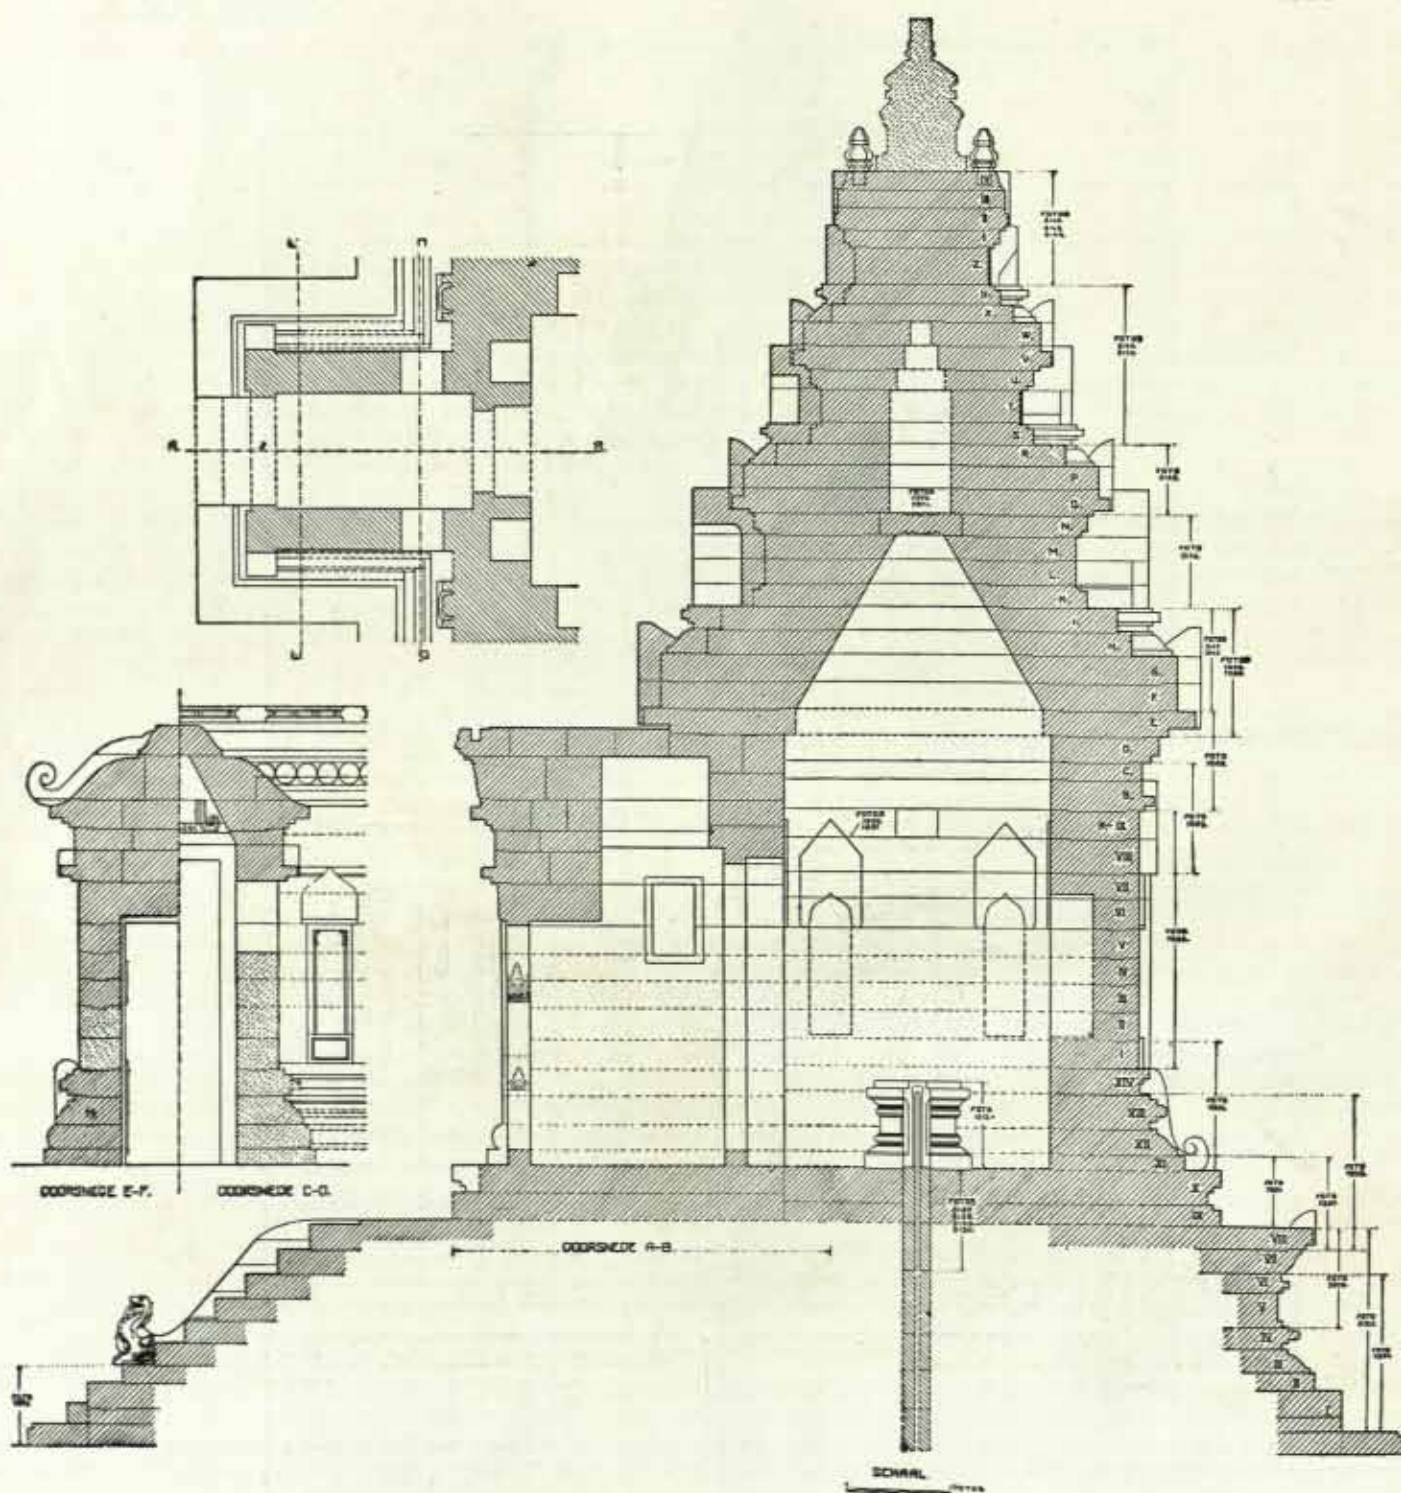
*Tjandi „Merak“*  
*Doornede : Oost-West.*

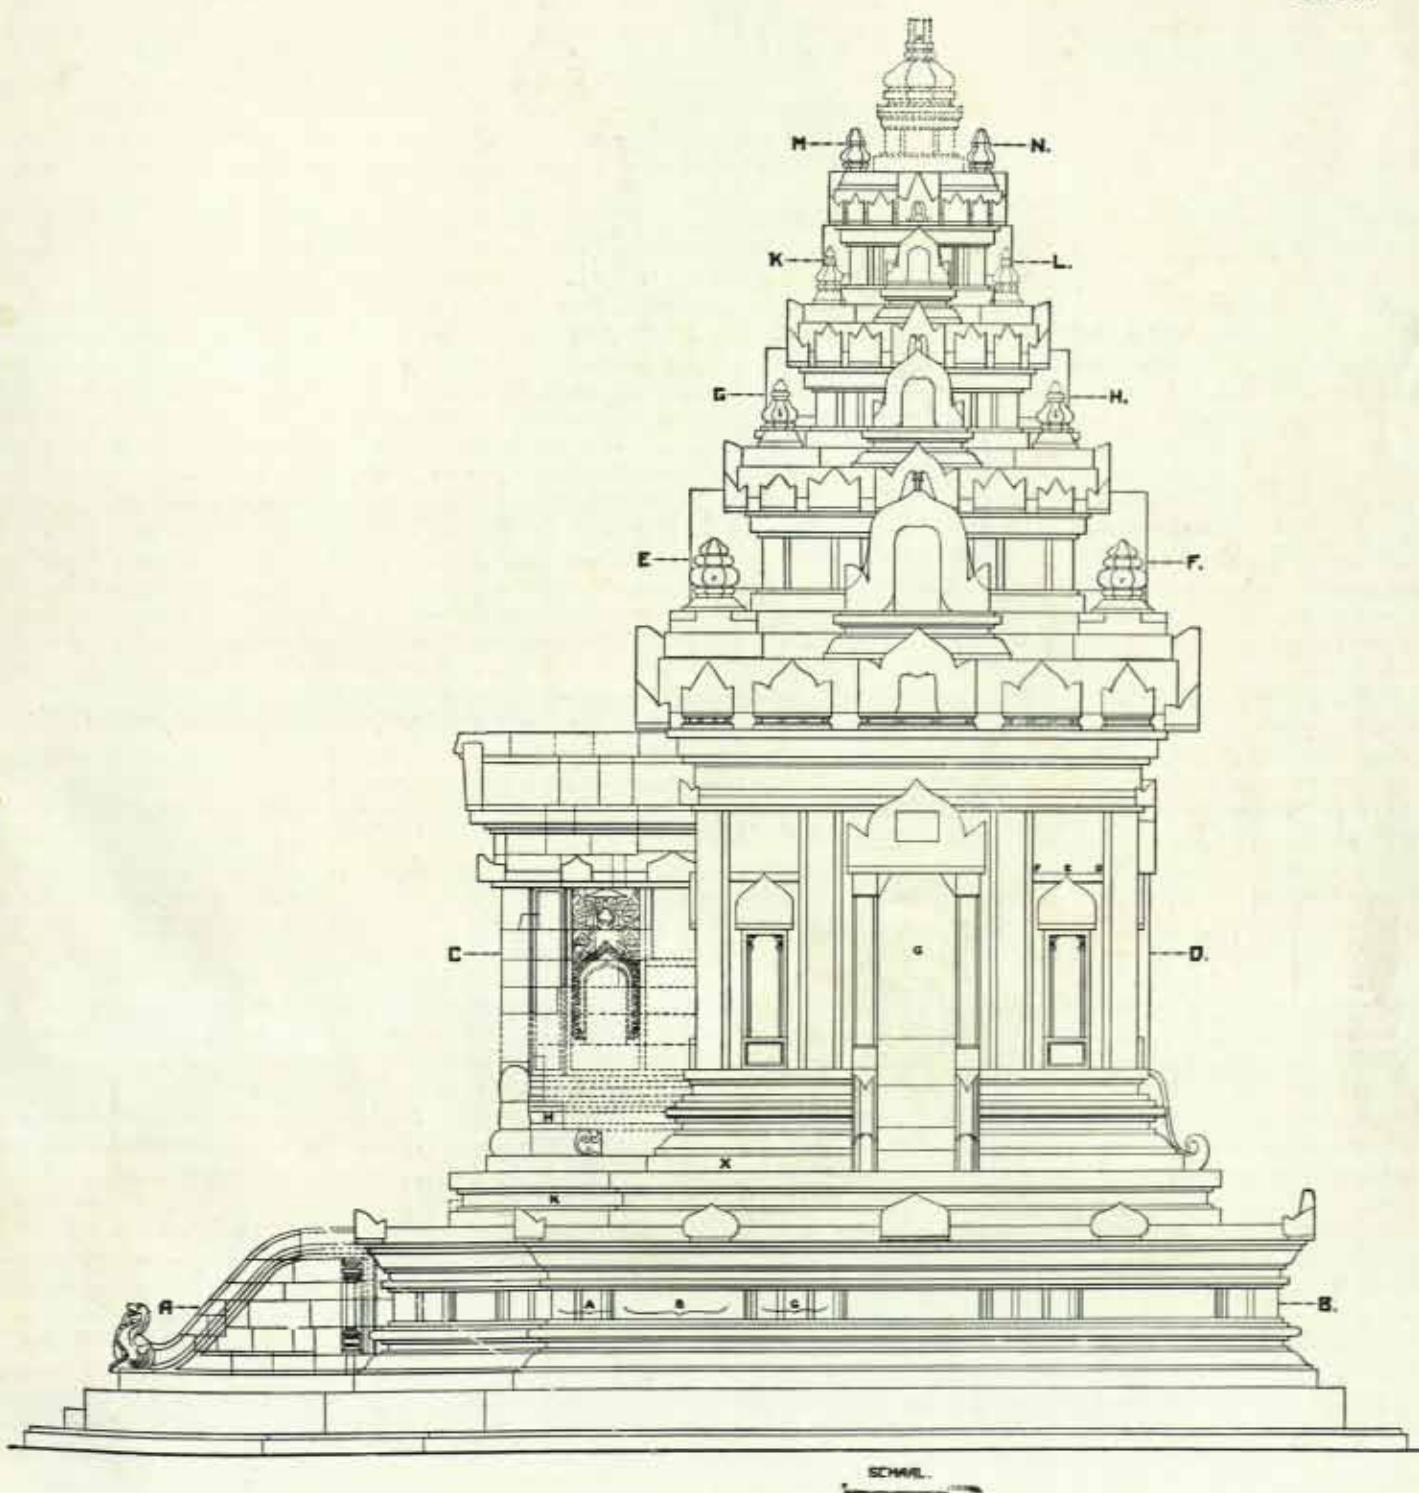
*Noord-aanzicht.*

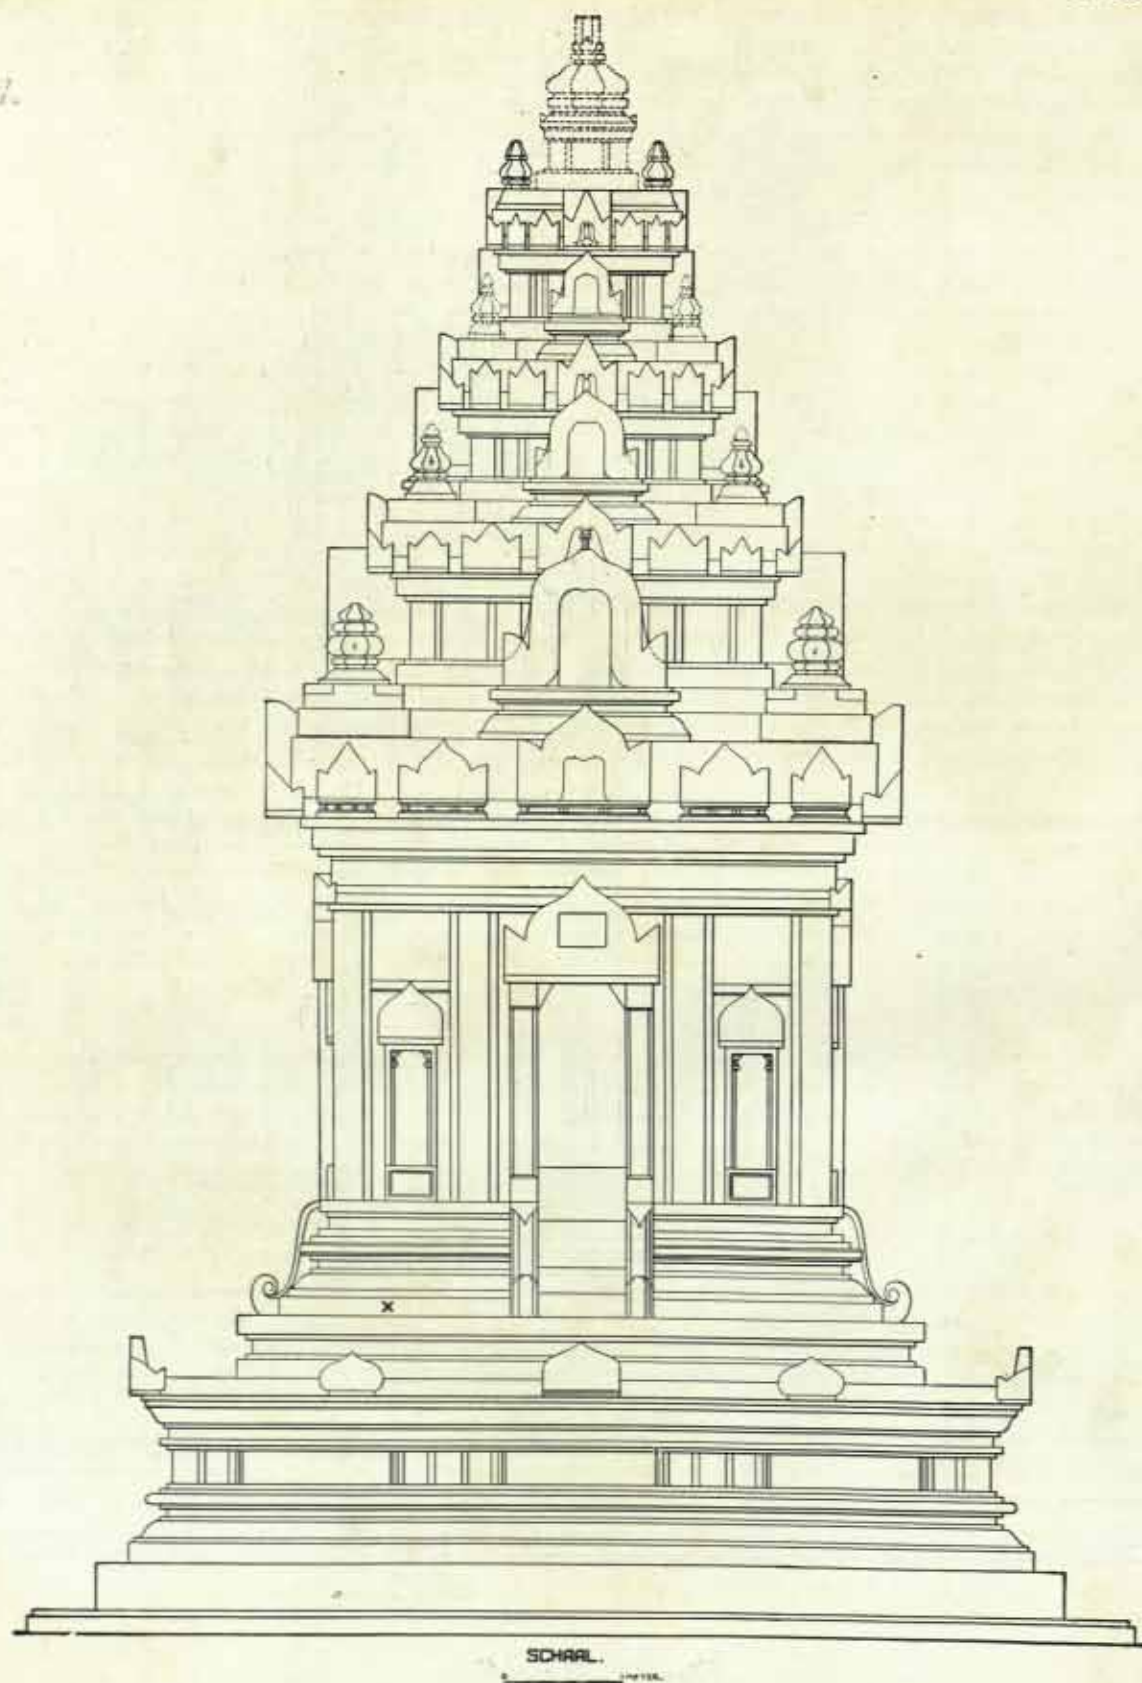
*Tjandi „Merak”*  
*Oost-aanzicht.*

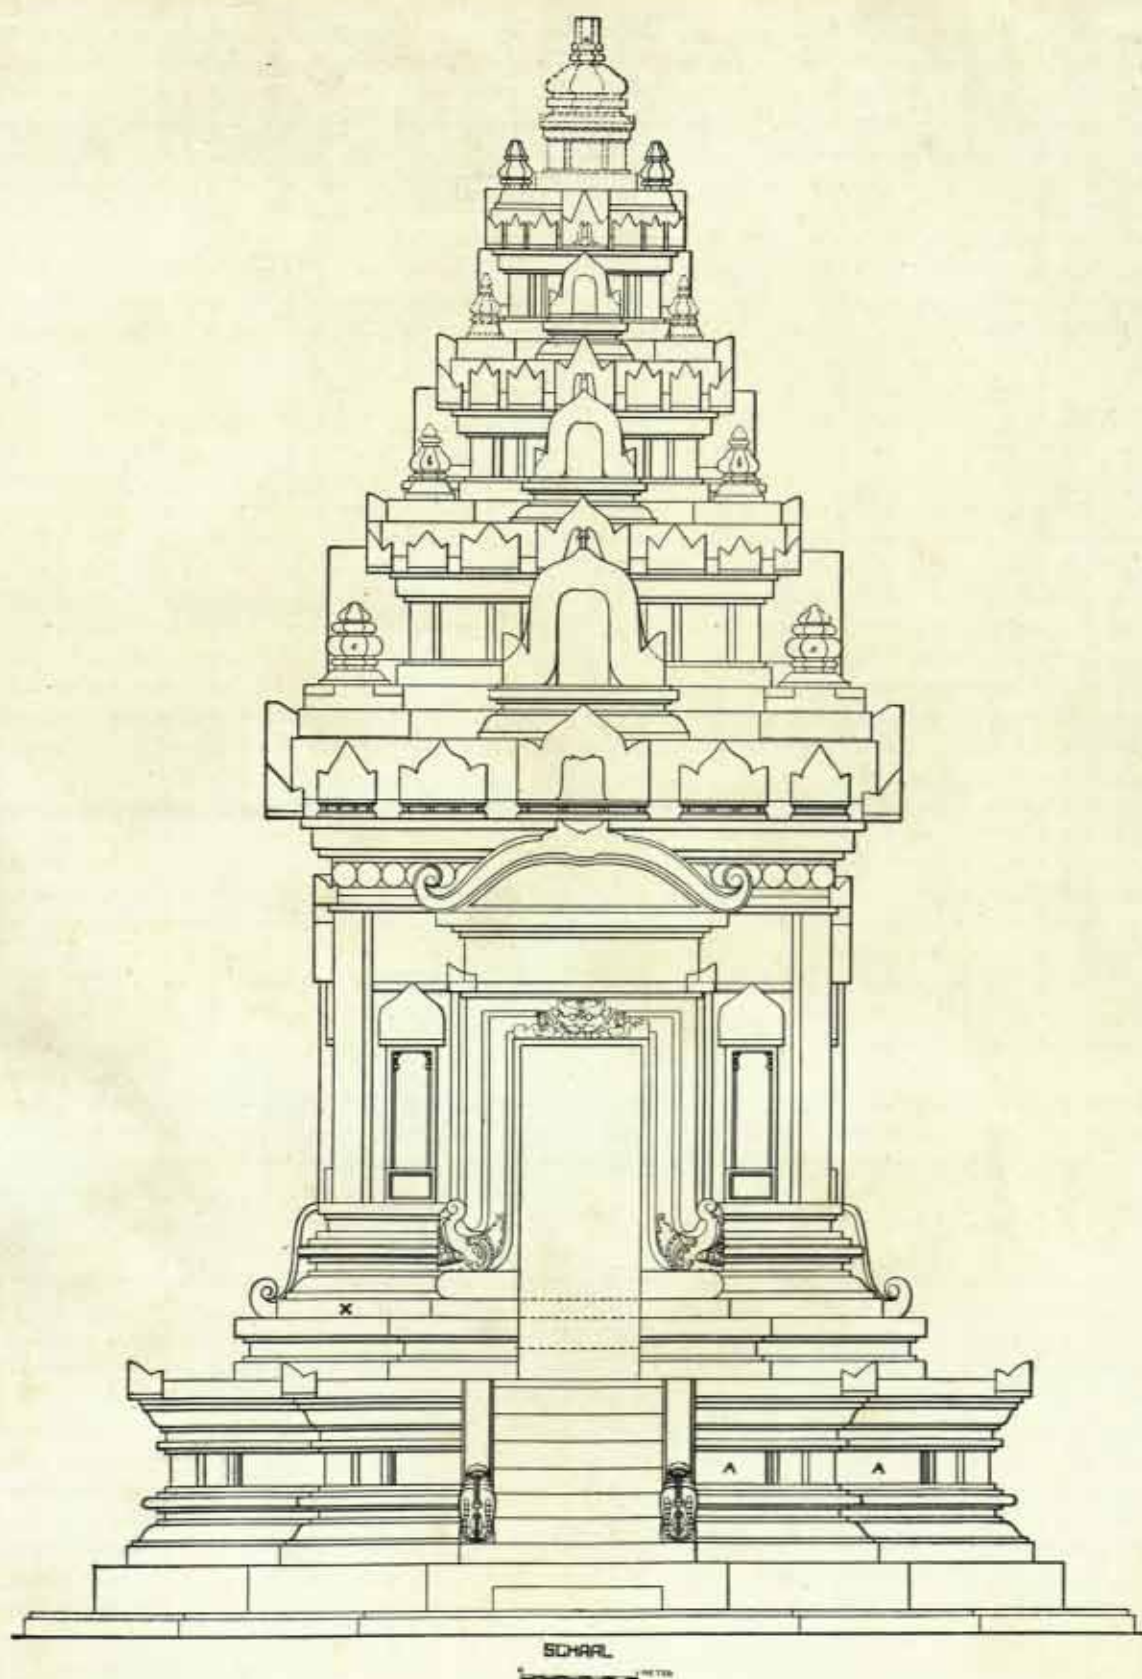
*Tjandi „Merak”*  
West-aanzicht.
